2018 二级建造师《机电实务》真题

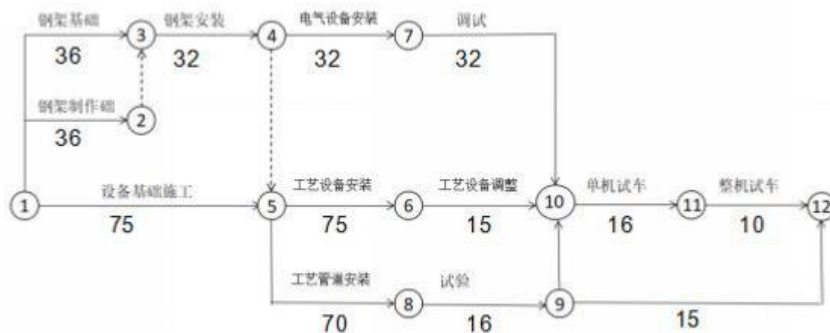
建设单位通过招标与施工单位签署了某工业项目的施工合同，主要工作内容包含设备基础、刚架基础、设备钢架制作安装、工艺设备、工艺管道，电气和仪表设备安装等。开工前施工单位按照合同约定向建设单位提交了施工进度计划(如图 1)。

- 1.用节点代号表示施工进度计划的关键线路，该施工进度计划的总工期 XXXX
- 2.在土方开挖施工过程中，需要采取哪些环境保护措施？
- 3.250t 履带吊进行大型工艺设备吊装作业时，吊车的工作位置地面有 XXXX
- 4.安装流量取源部件的管道直管段应符合哪些要求？
